基隆長庚紀念醫院 節約能源簡報

工務一處 基隆工務課
陳威宏 課長

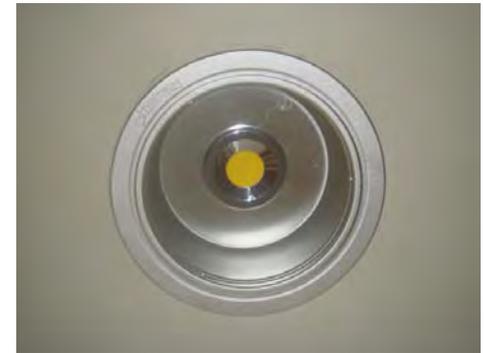
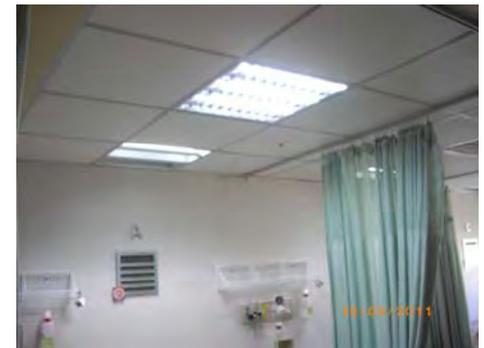
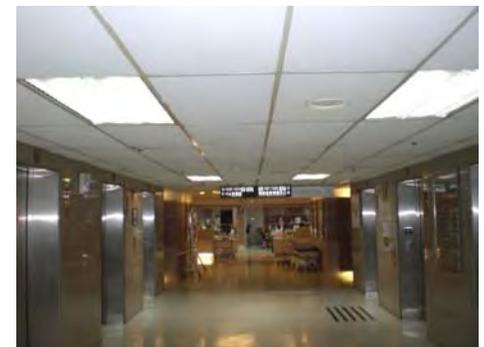
◆ T5照明燈具節能措施-病房區

◎基隆院區病房區整建更新(11A、10A、10C、9A等病房及2B門檢區)照明燈具T8-18W×3燈具改用T5-14W×3燈具，共1,176ST，改善後節省用電約:113,318KWH/年。

◆ T5照明燈具節能措施-24HR公共區

◎院區一般照明燈具T8-18W×3燈具改用T5-14W×3燈具，共266ST；T8-32W×2燈具改用T5-28W×2燈具，共1,148ST，改善後節省用電約:180,502KWH/年。

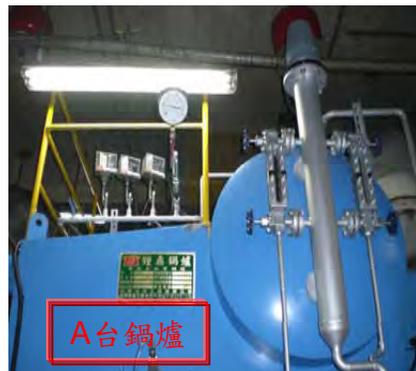
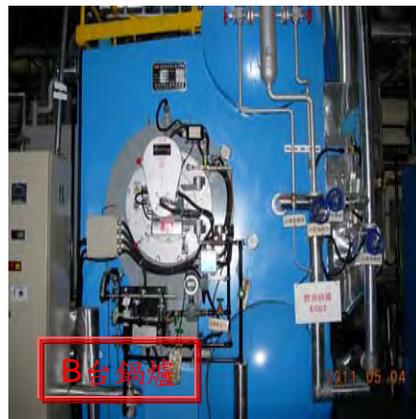
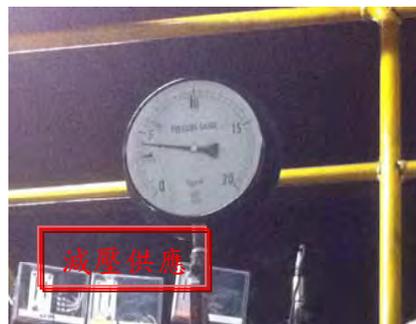
◆ 基隆A台鍋爐汰換

◎舊有A台鍋爐效率為78%改善後新鍋爐實測效率90.7%，以99年蒸氣產量4,506噸為依據，可節省重油用量：56.3公秉/年。

◆ 基隆B台鍋爐汰換

◎舊有B台鍋爐效率為80%改善後新鍋爐實測效率90.6%，以99年蒸氣產量4,506噸，為依據可節省重油用量：45.9公秉/年。

◆ 蒸氣降壓運轉節能

◎蒸氣供壓4~6KG降壓為3~5KG供應，以99年10至100年3月實際運作後較前一年實證共節省9492LT用油、121噸蒸氣（6個月），可節省重油用量：18,984LT/年。此項減壓改善未投資任何費用即可達到顯著的節能效果，為本院首創。

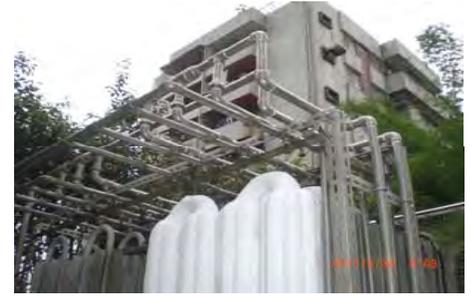
◆ 雨水、滲水回收利用-液氧蒸發器化冰

◎液氧槽蒸發器化冰灑水系統，原用自來水水源，另增設一組利用雨水、滲水回收灑水化冰，改善後節省用水約：810噸/年。

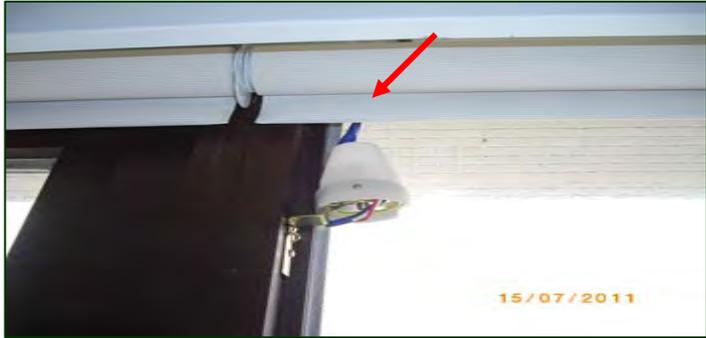
採光區設光感應開關共20處

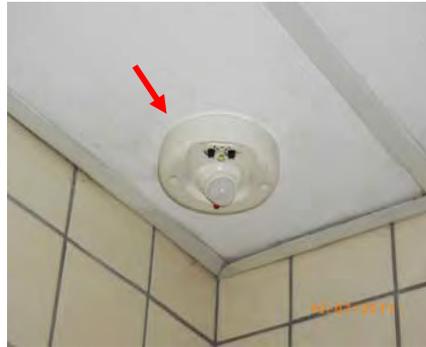
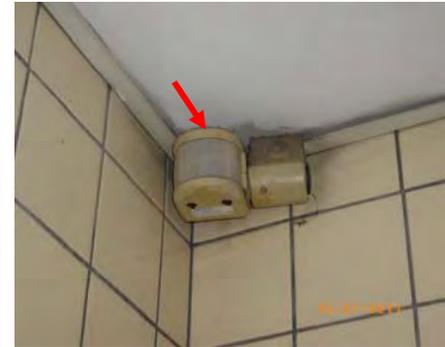
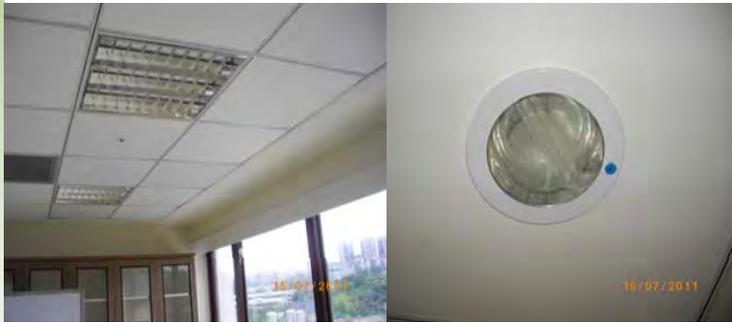
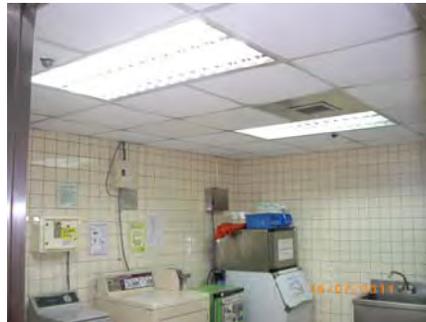
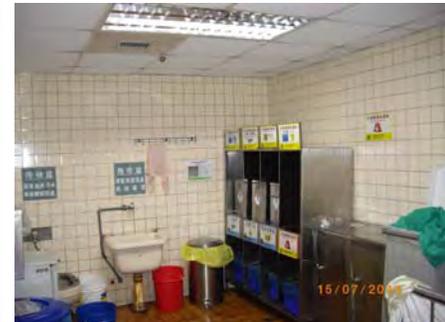
紅外線感應開關共約50處

走道區，交誼廳

配繕室，庫房，
污衣間，更衣室
停車場

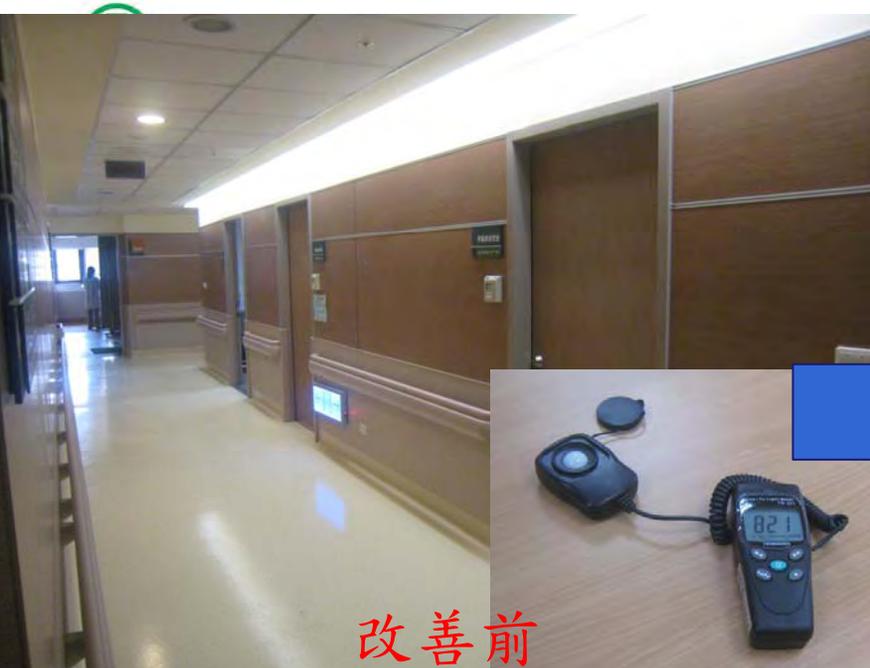
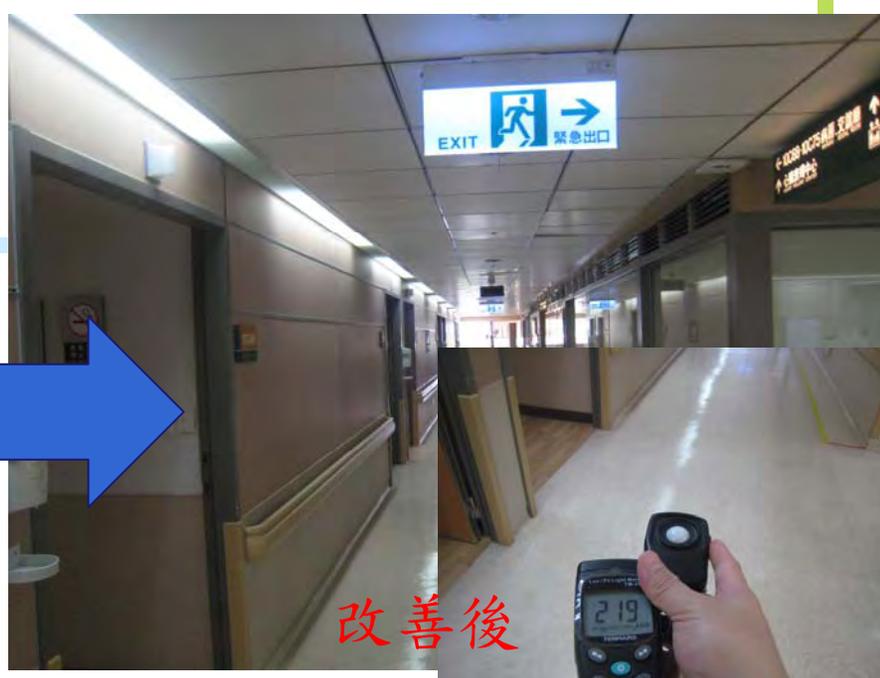
改善前

改善後

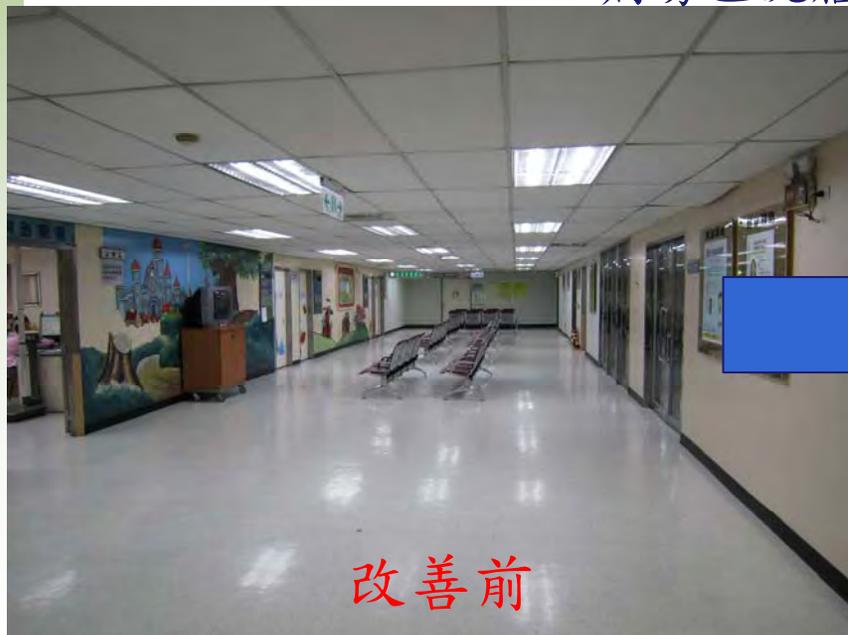
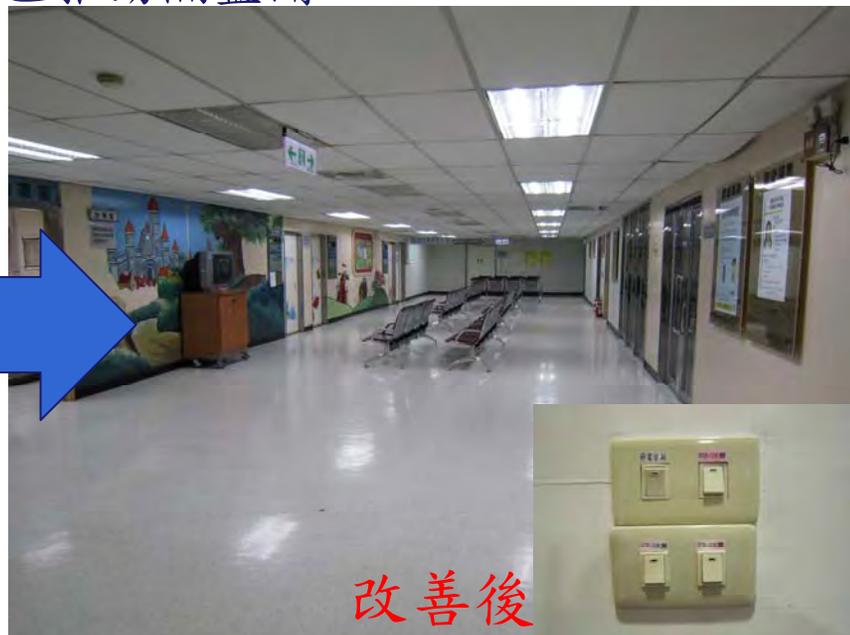
改善前

改善後

門診區經測試照度超過標準值修改照明迴路並規劃燈光管制貼紙

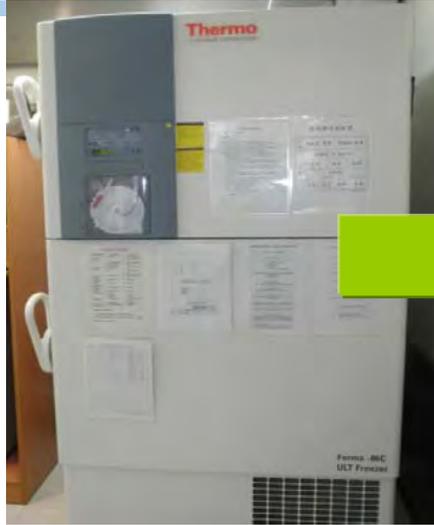
超低溫冷凍櫃配置圖

上層	待檢區-眼庫			
	待檢區-骨庫			
下層	合格區			
	(6週以內)			
	骨骼	軟骨	韌帶	
	合格區			
	6週以上			6個月以上
	骨骼	軟骨	韌帶	羊膜

1. 超低溫冷凍櫃列表管理，分層別類存放並有專責單位定期檢查與保養
2. 引進IVAC獨立飼養籠降低實驗動物中心對恆溫恆濕環境需求
3. 調整與統一飼養籠與包布等清洗作業提昇洗籠機及滅菌鍋使用效能
